# APROVEITAMENTO HIDROELÉCTRICO DE RIBEIRADIO - ERMIDA

**F - ESTUDO DE IMPACTE AMBIENTAL**

**ADITAMENTO 2**

JANEIRO 2009

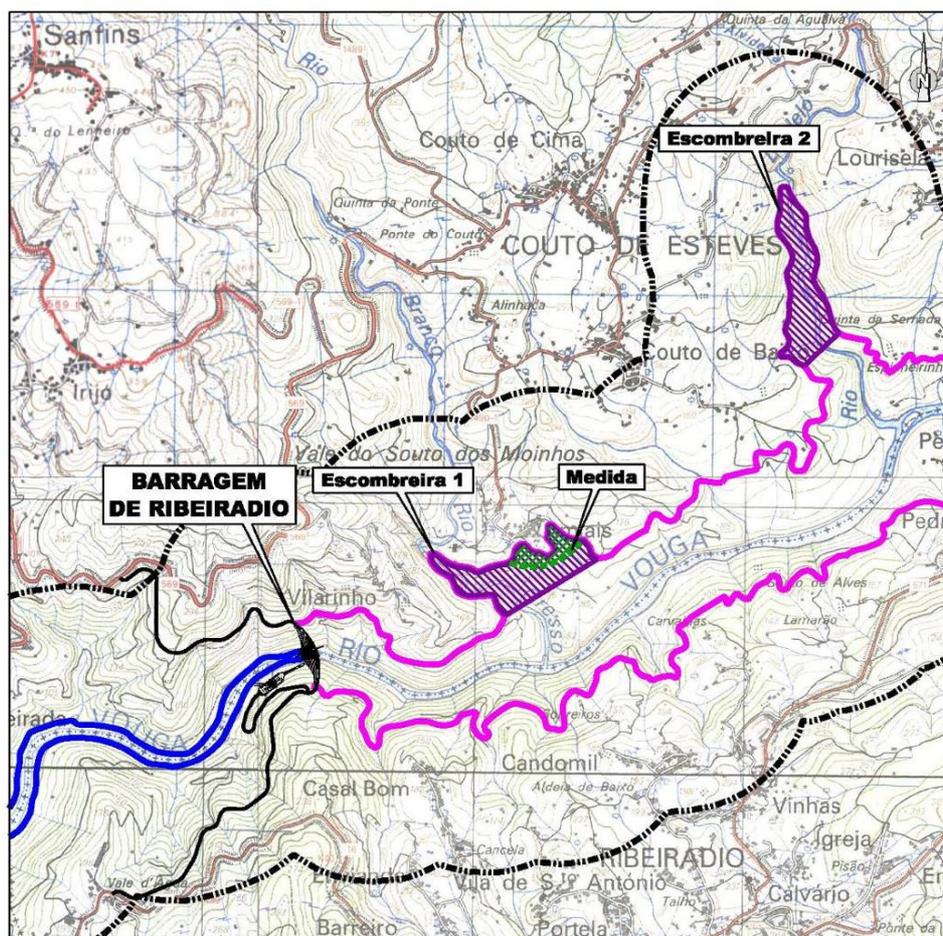
Figura 1 - Áreas Propostas para Escombeiras, a gerir de Jusante para Montante consoante as necessidades

Foi assim avaliada a viabilidade de utilização de vales situados dentro do perímetro da albufeira, com uma certa profundidade e conseqüente capacidade para receber os quantitativos de escombros previsto, nas proximidades das áreas a intervir, e cujo acesso pudesse ser facilmente assegurado através da área da futura albufeira, contribuindo igualmente para a redução de impactes associados, nomeadamente no que se relacionaria com a circulação viária de inúmeros veículos entre os locais de obra e de deposição definitiva do escombros, tendo presente que as distâncias entre os locais de escavação e deposição de escombros deveriam ser as mais curtas, de forma a reduzir impactes associados ao seu transporte, considerou-se a utilização de algumas áreas no interior da albufeira, conforme se representa na **Figura 1**.

Foram propostos alguns locais de escombeira sendo que, de acordo com as respectivas capacidades previstas e tendo presente o volume de escombro expectável, se admite o recurso à zona 1, cuja capacidade potencial é da ordem

de 775 191 m<sup>3</sup>; caso seja necessário, considerou-se ainda a zona 2, cuja capacidade potencial se admite da ordem de 816 433 m<sup>3</sup>.

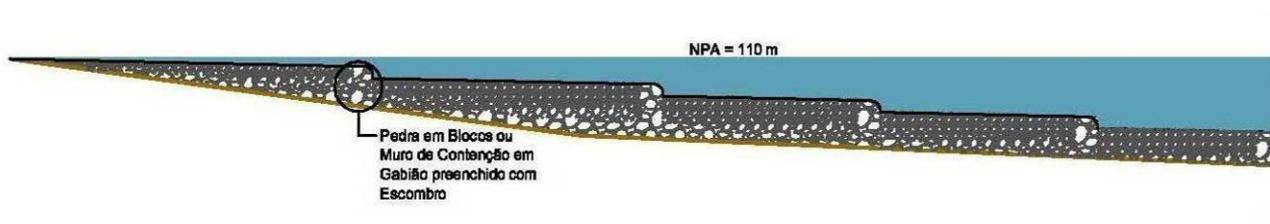
**Figura 2 – Representação Esquemática da Modelação Proposta para a Escombeira na albufeira – Sistema de Plataformas em Degraus**

Ressalva-se que o perfil proposto conforme apresentado na **Figura 2**, tem como duplo objectivo assegurar a minimização do impacte visual caso, seja necessário subir a escombreira acima das cotas extremas de exploração (100 m), bem como a estabilidade da mesma, seja no decurso da sua constituição, seja após, durante as fases de enchimento e exploração.

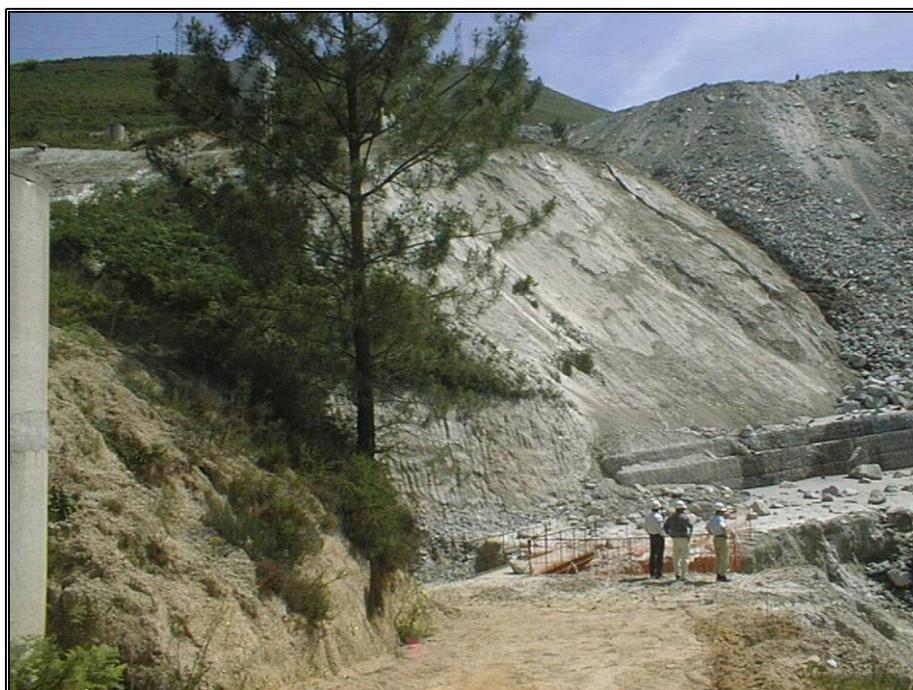
**Fotografia 1 - Aspecto Geral de uma Escombeira – Venda Nova II**

A título de exemplo apresentam-se seguidamente imagens elucidativas que demonstram a intervenção realizada pela EDP no âmbito da obra do Reforço de Potência de Venda Nova II (no Parque Nacional da Peneda-Gerês), e onde se podem observar boas práticas na modelação e constituição de uma escombeira, além da sua integração no meio envolvente e posterior recuperação paisagística.

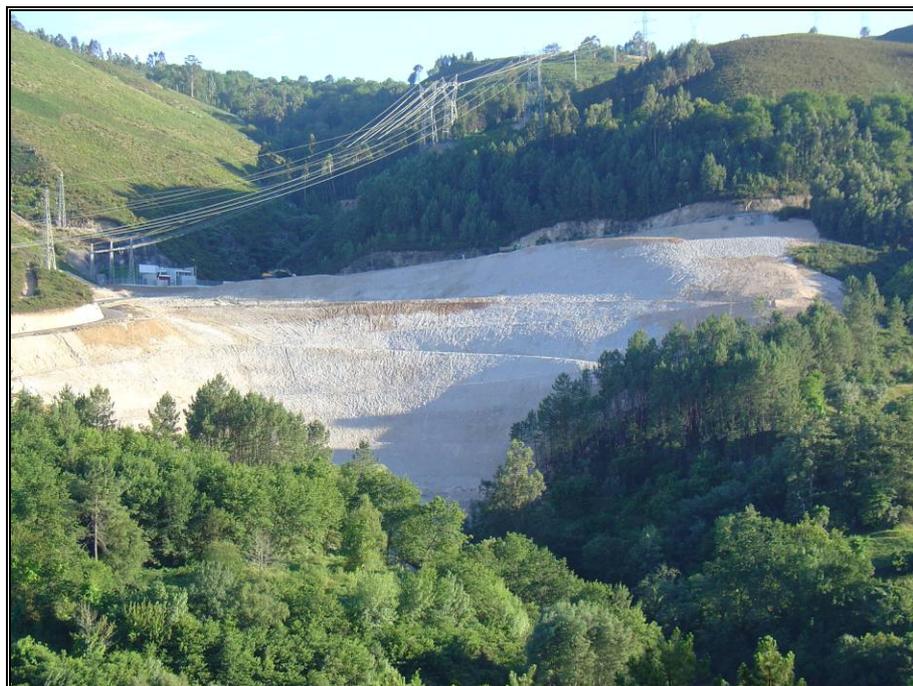
Fotografia 2 - Aspecto Geral da Modelação de Escombreira Tendente à Respectiva Reabilitação – Venda Nova II

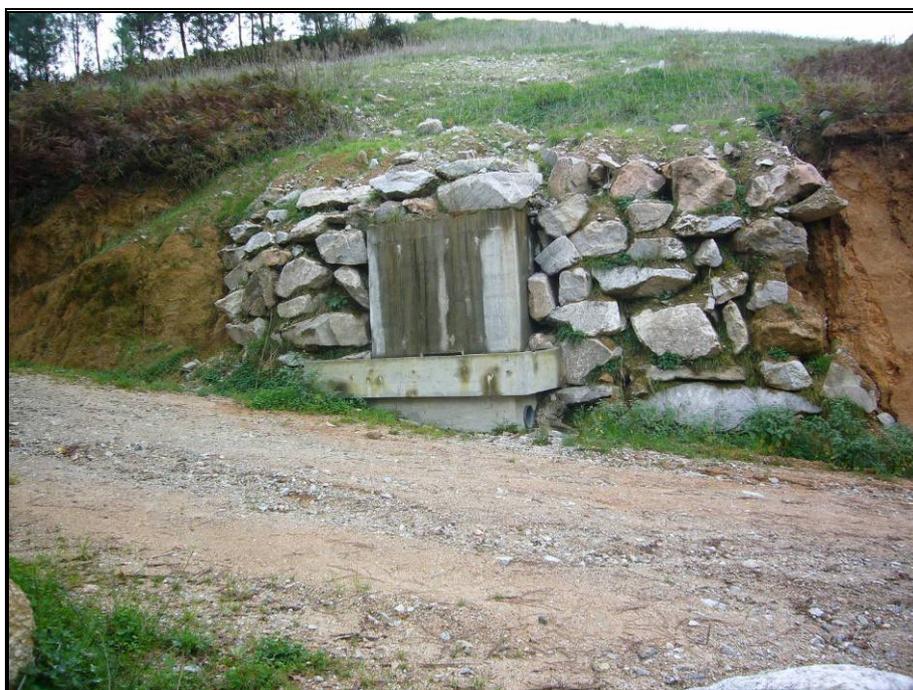
Fotografia 3 - Solução de Integração de Drenagem de Base – Venda Nova II

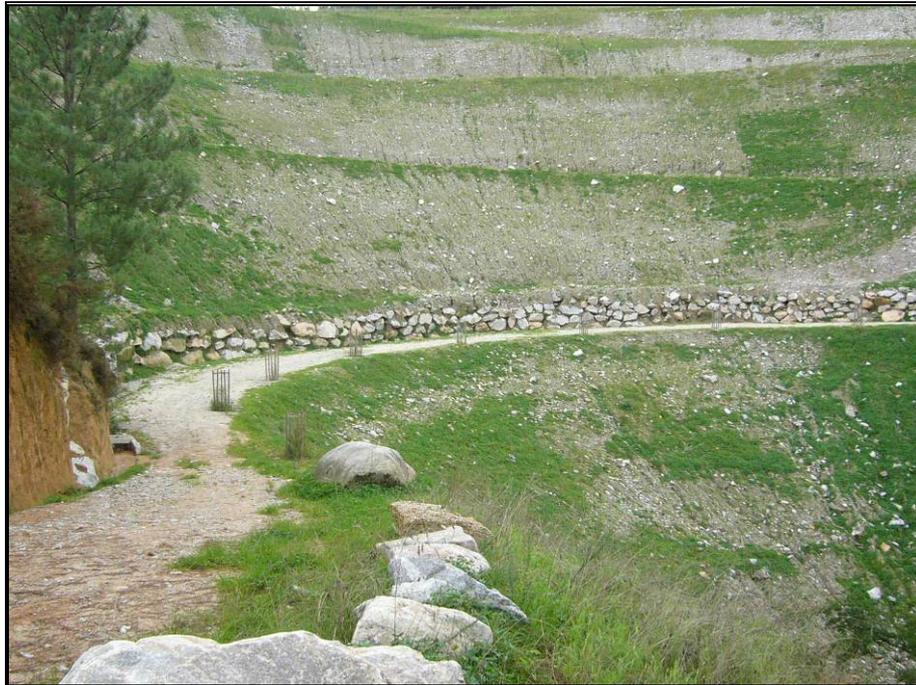
**Fotografia 4 - Solução de Enquadramento Junto de Caminho – Venda Nova II**

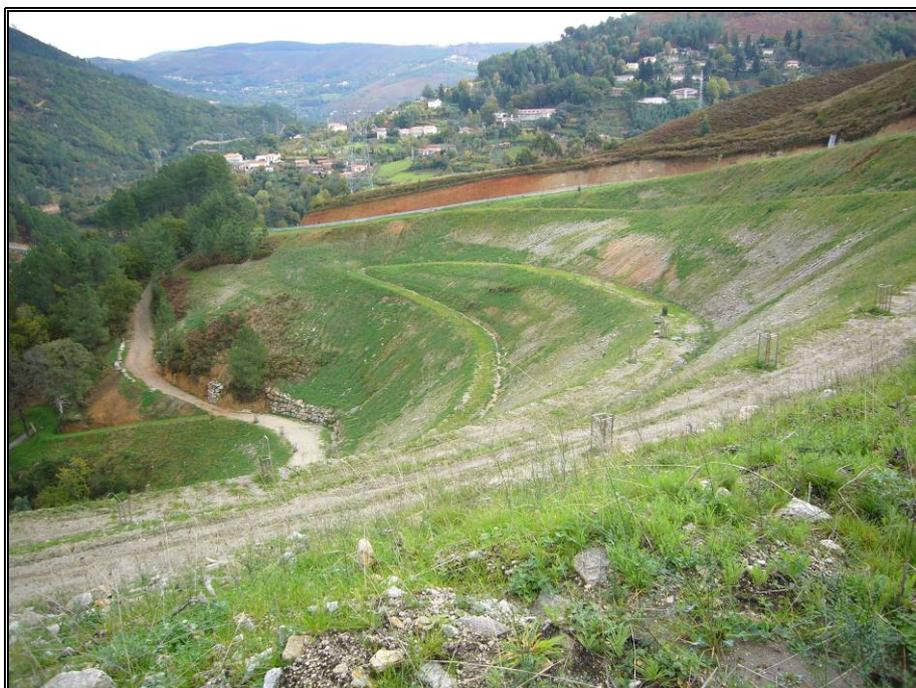
**Fotografia 5 - Modelação e Hidrossementeira – Venda Nova II**

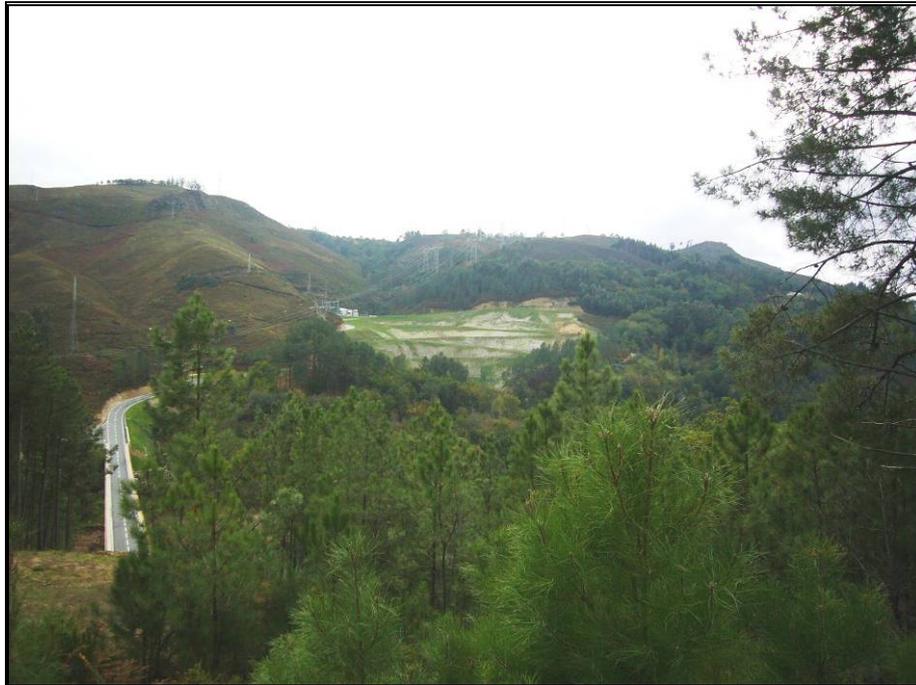
Fotografia 6 - Aspecto Final Permitindo Antever a Viabilidade de Recuperação da Área Afectada – Venda Nova II

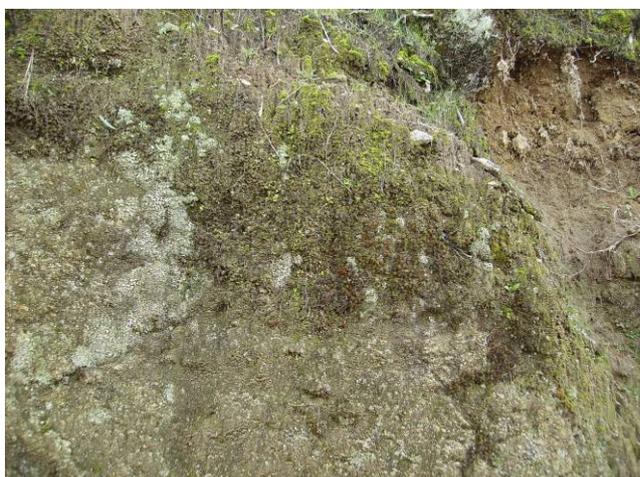
**FOTOGRAFIA 26 – Mais duas secções de sepulturas em corte**

Analisando as obras do adro da Igreja, deparou-se no lado Sul um corte consequente do processo de nivelamento para a construção do adro. Nessa barreira são visíveis sepulturas em corte (pelo menos foi possível observar três), contendo restos de elementos osteológicos humanos.
